## UTJECAJ ANALIZE OŠTEĆENJA VOZILA NA NALAZ I MIŠLJENJE VJEŠTAKA KOD NAMJEŠTENIH SAOBRAĆAJNIH NEZGODA

## IMPACT ANALYSIS OF THE DAMAGE VEHICLE FINDINGS AND OPINION EXPERTS INFURNISHED TRAFFIC ACCIDENTS

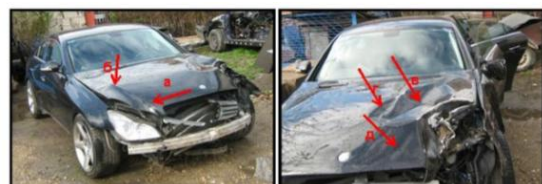
Slika 1. Širi izgled oštećenja poklopca motora [3]

Slika 2. Prikaz oštećenja poklopca motora [3]

Detaljnou analizom dostavljenih fotografija iz fotodokumentacije, utvrđeno je da je poklopac motornog prostora MERCEDESA u prednjem desnom dijelu deformisan djelovanjem sila u različitim smjerovima i pravcima, sa centrom udara na nekoliko različitih mjesta, slika 1. Oštećenja prednjeg lijevog dijela poklopca motornog prostora su u vidu deformacija lima djelovanjem sila u različitim smjerovima i pravcima, sa centrom udara na nekoliko različitih mjesta, slika 2.

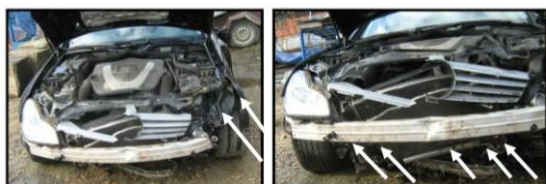
Prednja ukrasna maska MERCEDESA polomljena je i veći dio desnog dijela prednje ukrasne maske nedostaje. "Šina" prednjeg branika oštećena je tako što je lijevi čošak deformisan djelovanjem sile u smjeru od prednjeg lijevog čoška ka zadnjem desnom čošku MERCEDESA i pomjerena je na gore, dok je u visini sredine čeonog dijela MERCEDESA deformisana djelovanjem sile ukoso, približno od gornjeg ka donjem dijelu MERCEDESA, slika 3. Oštećenje su hladnjaka rashladne tečnosti motora i hladnjaka klima uređaja MERCEDESA tako što se nalaze van svog ležišta i pomjereni su na dolje. Na donjem dijelu hladnjaka rashlade tečnosti motora i hladnjaka klima uređaja oštećenja su u vidu deformacije lima tako što je pomjeren unazad djelovanjem sile u smjeru od prednjeg ka zadnjem dijelu MERCEDESA, slika 4.

Slika 3. Prikaz oštećenja gornjeg lijevog hladnjaka „veznog držača“ [3]

Slika 4. Prikaz oštećenja donjeg dijela rashlade tečnosti motora i hladnjaka klima [3]

Gornji lijevi "vezni držač" je u visini lijevog fara deformisan tako što je potisnut unazad, ka sredini motornog prostora MERCEDESA, djelovanjem sile u smjeru od prednjeg lijevog čoška ka zadnjem desnom čošku MERCEDESA, slika 5. Oštećenje MERCEDESA na prednjem lijevom blatobranu tragove nalik na tragove grebanja i tragove nalik na tragove crvene boje, slika 6. i 7.

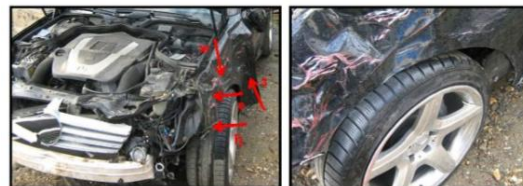
Slika 5. Prikaz detaljnog oštećenja lijevog blatobrana [3]

Slika 6. Prikaz oštećenja prednjeg lijevog blatobrana [3]

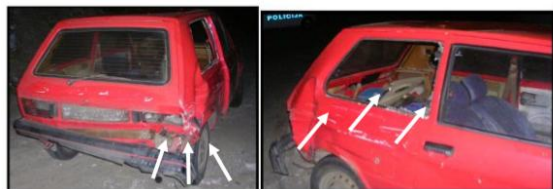
Detaljnou analizom dostavljenih fotografija oštećenja YUGA, oštećenja su nastupila na zadnjem desnom čošku YUGA u vidu deformacije lima tako što je pomjeren unapred i udesno djelovanjem sile ukoso, približno od zadnjeg dijela ka desnom boku YUGA. "Šina" zadnjeg branika je deformisana tako što je u desnom dijelu prelomljena i pomjerena unazad djelovanjem sile ukoso, približno od

zadnjeg dijela ka desnom boku YUGA, sa centrom udara na oko 0,3 m od zadnje desne ivice YUGA (procijenjeno na osnovu fotografija iz fotodokumentacije). Zadnji branik YUGA deformisan je tako što je u zadnjem desnom dijelu odvojen od vozila i pomjeren na dolje. Na desnom dijelu desnog branika YUGA nalaze setragovi nalik na tragove grebanja, slika 9. Na donjoj polovini zadnjeg desnog blatobrana YUGA, a približno u visini zadnjeg desnog točka YUGA nalaze se tragovi nalik na tragove crne boje, dok u gornjoj polovini zadnjeg desnog blatobrana YUGA nalaze se tragovi nalik na tragove grebanja. Analizom oštećenja YUGA zadnje desno bočno staklo polomljeno je na cijeloj svojoj površini, slika 10.

Slika 9. Oštećenja zadnjeg branika [3]

Slika 10. Oštećenja zadnjeg desnog blatobrana i bočnog stakla [3]

U ovom primjeru, analizom tragova i oštećenja može se zaključiti da do sudara MERCEDESA i YUGA nije moglo doći na način opisan u analiziranoj dokumentaciji. U slučaju da se saobraćajna nezgoda desila na način kako je to opisano u analiziranoj dokumentaciji, tada bi i na prednjoj ivici prednjeg lijevog blatobrana MERCEDESA morala postojati oštećenja nastala djelovanjem sile u smjeru od prednjeg ka zadnjem dijelu MERCEDESA, a što u ovom primjeru nije bio slučaj. Ako bi do sudara prednjeg lijevog bočnog dijela MERCEDESA i zadnjeg desnog bočnog dijela YUGA došlo na način naveden u analiziranoj dokumentaciji, tada bi kao posljedica sudara na prednjem lijevom blatobranu MERCEDESA morala nastati oštećenja u vidu deformacije lima u smjeru od lijevog ka desnom boku MERCEDESA, a što ovde nije bio slučaj.

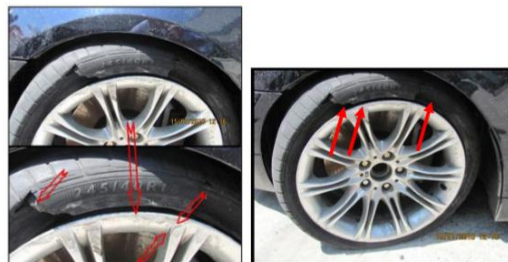
Analizirana saobraćajna nezgoda u ovom primjeru, dogodila se s povrijeđenim licima, u kojoj su učestvovala dva putnička automobila, marke BMW i HYUNDAI. Na osnovu detaljne analize materijalnih elemenata iz spisa, a posebno fotografija iz fotodokumentacije i fotografija oštećenja BMW-a, utvrđeno je da je lijevi bok pneumatika prednjeg lijevog točka oštećen u vidu "rascjepa". Na naplatku i paoku prednjeg lijevog točka tragovi su nalik na tragove "tamne boje", približno u visini oštećenja lijevog boka pneumatika prednjeg lijevog točka, slika 11. Oštećenja BMW-a, su i na zadnjem dijelu plastičnog dijela (koji se nalazi ispod prednjeg lijevog blatobrana) odvojen od prednjeg lijevog blatobrana i pomjeren ka prednjem dijelu BMW, slika 12.

Slika 11. i Slika 12. Oštećenja pneumatika- „rascjep“ [3]

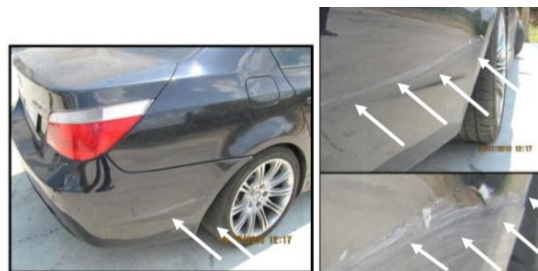
Na desnom dijelu zadnjeg branika BMW-a tragovi su nalik na tragove grebanja, slika 13. U gornjem dijelu oštećenja desnog dijela zadnjeg branika BMW-a su "pukotine", slika 14.

Slika 13. i Slika 14. Tragovi grebanja na zadnjem braniku i pukotina na desnom dijelu zadnjeg branika [3]

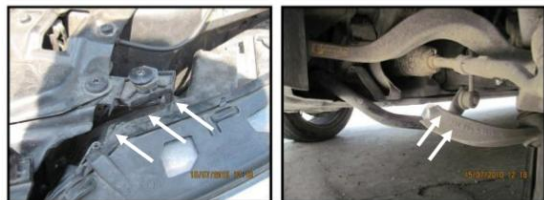
Desni držač prednjeg lijevog fara je "prekinut", a prednji lijevi far se ne nalazi u ležištu, slika 15. Prednje lijevo donje rame je "prekinuto", slika 16.

Slika 15. i Slika 16. Prikaz desnog držača lijevog fara i lijevog donjeg ramena [3]

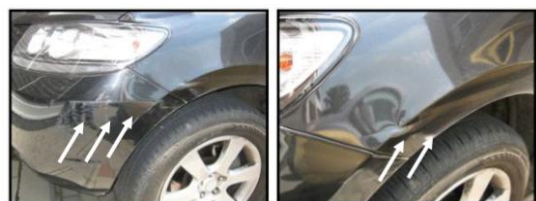
Analizom fotografija oštećenja HYUNDAI-a utvrđeno je oštećenje prednjeg branika (u visini prednjeg lijevog ćoška HYUNDAI-a), djelovanjem sile od prednjeg ka zadnjem dijelu HYUNDAI-a, slika 17. Prednji lijevi blatobran HYUNDAI-a oštećen je (u visini prednjeg dijela blatobrana) djelovanjem sile od prednjeg ka zadnjem dijelu HYUNDAI-a. Analizom oštećenja prednjeg dijela prednjeg lijevog blatobrana HYUNDAI-a na oštećenju je trag grebanja, slika 18.

Slika 17. i Slika 18. Prikaz oštećenja prednjeg branika i trag grebanja [3]

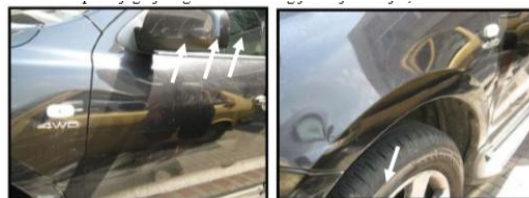
Na lijevom dijelu lijevog bočnog ogledala HYUNDAI-a tragovi su nalik na tragove grebanja i tragovi nalik na plavu boju, na prednjim lijevim vratima, u visini sredine vrata (posmatrano po dužini) i u donjoj polovini vrata, vidi se oštećenje u vidu "grebotine", slika 19. Na donjoj ivici "ruba" prednjeg lijevog blatobrana trag je "svijetle boje", slika 20.

Slika 19. i Slika 20. Prikaz oštećenja lijevog bočnog retrovizora i trag „svijetle“ boje [3] Na naplatku i paoku vide se tragovi nalik na "tamnu boju", slika 21. Lijevo bok pneumatika na kojem se nalaze tragovi "tamne boje", oštećen je u vidu "rascjepa" pneumatika, slika 22.

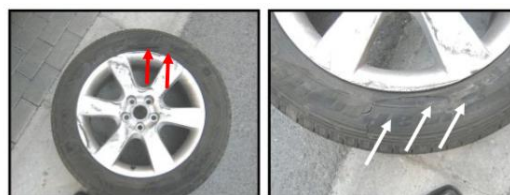
Slika 21. i Slika 22. Prikaz oštećenja pneumatika [3]

Detaljnomo i uporednom analizom materijalnih elemenata iz spisa nije utvrđeno na poziciji kojeg točka (odnosno gdje) se nalazio točak sa tragovima "tamne boje" na naplatku i paoku. Analizom fotografija oštećenja HYUNDAI-a vidi se da je lijevi "prag" oštećen. Na lijevom "pragu" nedostaje lijevi bočni dio. Na ivicama dijela praga, koji se nalazi na HYUNDAI-u, oštećenja su nalik na "kidanje" odnosno "sječenje" materijala.

U ovom primjeru utvrđeno je, a na osnovu detaljne i uporedne analize svih oštećenja BMW-a i HYUNDAI-a te lica mjesta da oštećenja ne odgovaraju opisanom načinu nastanka saobraćajne nezgode. Na osnovu oštećenja koja se nalaze na BMW-u, ista ne odgovaraju oštećenjima na HYUNDAI-u, što znači da ovakva oštećenja nisu mogla nastati u predmetnoj saobraćajnoj nezgodi prikazanoj na ovaj način.

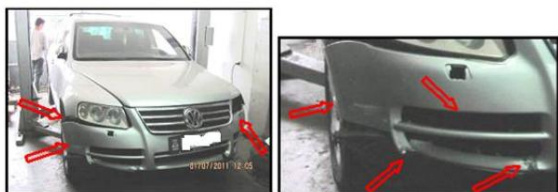
Detaljnomo i uporednom analizom fotografija oštećenja TOUAREG-a utvrđeno je da je prednji branik TOUAREG-a deformisan delovanjem sile u smjeru od prednjeg ka zadnjem dijelu TOUAREG-a, sa centrom udara u visini prednjeg lijevog ćoška. Na prednjem braniku TOUAREG-a, na oko 0,4 m udesno od lijevog boka TOUAREG-a, oštećenje je nalik na "kidanje" prednjeg branika TOUAREG-a, slike 23. i 24.

Slika 23. i Slika 24. Oštećenje prednjeg branika i „kidanje“ prednjeg branika [3]

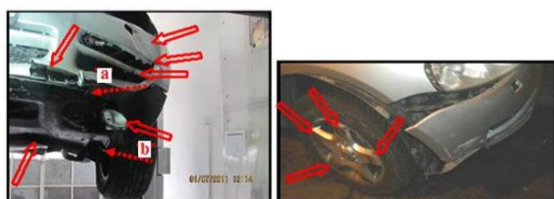
Ukrasna plastika na donjem dijelu prednjeg branika TOUAREG-a oštećena je u vidu "pukotina". Na oko 0,4 m (procijenjeno sa fotografija oštećenja TOUAREG-a) udesno od lijevog boka TOUAREG-a oštećenja su nalik na "pukotinu", pozicija "a" na slici 25. Na oko 0,2 m (procijenjeno sa fotografija oštećenja TOUAREG-a) udesno od lijevog boka TOUAREG-a oštećenje je nalik na "pukotinu", pozicija "b" na slici 26. Prednji lijevi far za maglu TOUAREG-a oštećen je i to tako što je staklo prednjeg lijevog fara za maglu "razbijeno" i ne nalazi se u ležištu, slika 25.

Slika 25. i Slika 26. Karakteristično oštećenje ukrasne plastike i Oštećenje naplatka prednjeg lijevog ćoška [3]

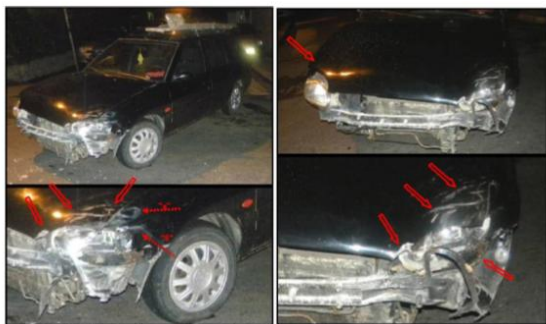
Detaljnomo analizom fotografija iz fotodokumentacije utvrđena su oštećenja prednjeg lijevog blatobrana FORD-a u vidu deformacija lima nastala djelovanjem sile u različitim pravcima, sa centrom udara na nekoliko različitih mesta, slika 29. Prednja ivica prednjeg lijevog blatobrana FORD-a je na oko 0,7 m iznad podloge (procijenjeno sa fotografija iz fotodokumentacije) deformisana djelovanjem sile ukoso, približno u smjeru od gornjeg prednjeg dijela prednjeg lijevog blatobrana ka donjem srednjem dijelu FORD-a, pozicija "a" na, slici 30. Prednja ivica prednjeg lijevog blatobrana FORD-a je na oko 0,6 m iznad podloge (procijenjeno sa fotografija iz fotodokumentacije) deformisana djelovanjem sile ukoso, približno u smjeru od prednjeg dijela prednjeg lijevog blatobrana ka zadnjem dijelu prednjeg desnog blatobrana, pozicija "b" na slici 30. Na prednjem lijevom dijelu poklopca motornog prostora FORD-a i to u visini prednjeg lijevog ćoška tragovi su nalik na tragove grebanja. Prednja ivica poklopca motornog prostora FORD-a je na oko 0,5 m udesno od lijevog boka FORD-a oštećena i to tako što je lim prednje ivice poklopca motornog prostora potisnut ka motornom prostoru FORD-a. Poklopac motornog prostora FORD-a se ne nalazi u ležištu, slika 30. Staklo prednjeg lijevog fara FORD-a razbijeno je, a prednji lijevi far FORD-a se ne nalazi u ležištu. Nedostaju prednji branik i prednja ukrasna maska FORD-a, slika 30.

Slika 29. i Slika 30. Širi izgled oštećenja prednjeg lijevog blatobrana i bliži prikaz oštećenja prednjeg lijevog blatobrana [3]

U ovom primjeru na osnovu detaljne i uporedne analize oštećenja TOUAREG-a i FORD-a, utvrđeno je da oštećenja prednjeg desnog čoška TOUAREG-a i prednjeg lijevog čoška FORD-a ne odgovaraju sudaru prednjeg desnog čoška TOUAREG-a i prednjeg lijevog čoška FORD-a, na način naveden u analiziranoj dokumentaciji. Takođe, na osnovu detaljne i uporedne analize materijalnih dokaza iz analizirane dokumentacije utvrđeno je da tragovi ove saobraćajne nezgode (navedeni u uviđajnoj dokumentaciji) ne odgovaraju tragovima koji bi morali nastati kao posljedica sudara prednjeg desnog čoška TOUAREG-a i prednjeg lijevog čoška FORD-a. Naime, ni na FORD-u a niti na TOUAREG-u nisu utvrđeni tragovi (oštećenja) od kojih bi nastali tragovi na kolovozu ispred FORD-a (vidljivi na fotografijama iz fotodokumentacije).
